1. LOCALIZACIÓN

2. IDENTIFICACIÓN

Nombre del conjunto:
Nombre del edificio : Templo del Señor del Pueblo
Uso original : Templo
Uso actual : Templo del Señor del Pueblo

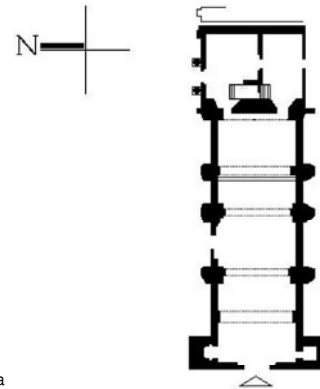
0 1 5m.
 ESCALA GRAFICA
 Croquis de planta

La planta arquitectónica del templo es de forma rectangular con cuatro entre ejes delimitados por arcos, en las pechinas de la cúpula central se aprecian las pinturas de los evangelistas, en el ábside se encuentra un altar neoclásico con columnas estriadas que sostienen un friso decorado mixtilíneo en donde se aprecia el espíritu santo. La imagen principal es la del cristo crucificado del Señor del Pueblo de Xochitengo. Al exterior los muros están apoyados en contrafuertes, existe un vano lateral de acceso enmarcado con cantera que por su antigüedad debió ser de la capilla primitiva, la puerta esta finamente labrada con motivos religiosos. La puerta de acceso a la sacristía esta flanqueada por columnas dóricas de fuste liso. Todo el conjunto se delimita por una barda atrial con arcos invertidos, en dirección al acceso principal, lateral y en la esquina existen amplios accesos con arco de medio punto flanqueados por roleos, como remate se aprecian un medallón y florones.

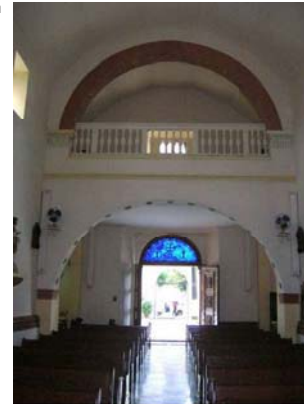
Detalle de interior o de fachada
